## Αποτίμηση της λειτουργίας των αυτόματων σταθμών παρακολούθησης υδάτων στο πλαίσιο του έργου Epirus-waters

Με τη συμπλήρωση 6 μηνών λειτουργίας του δικτύου αυτόματων σταθμών παρακολούθησης υδάτων του έργου Epirus-waters, που υλοποιείται από το [Ινστιτούτο Θαλάσσιων Βιολογικών Πόρων και Εσωτερικών Υδάτων](#) (Ι.ΘΑ.ΒΙ.Π.Ε.Υ.) και χρηματοδοτείται από το Πράσινο Ταμείο, η επιστημονική ομάδα προχώρησε σε μια πρώτη αποτίμηση των πληροφοριών και υπηρεσιών τους για κάθε ένα από τους ποταμούς Καλαμά, Λούρο και Άραχθο. Συνοπτικά, ισχύουν τα εξής:

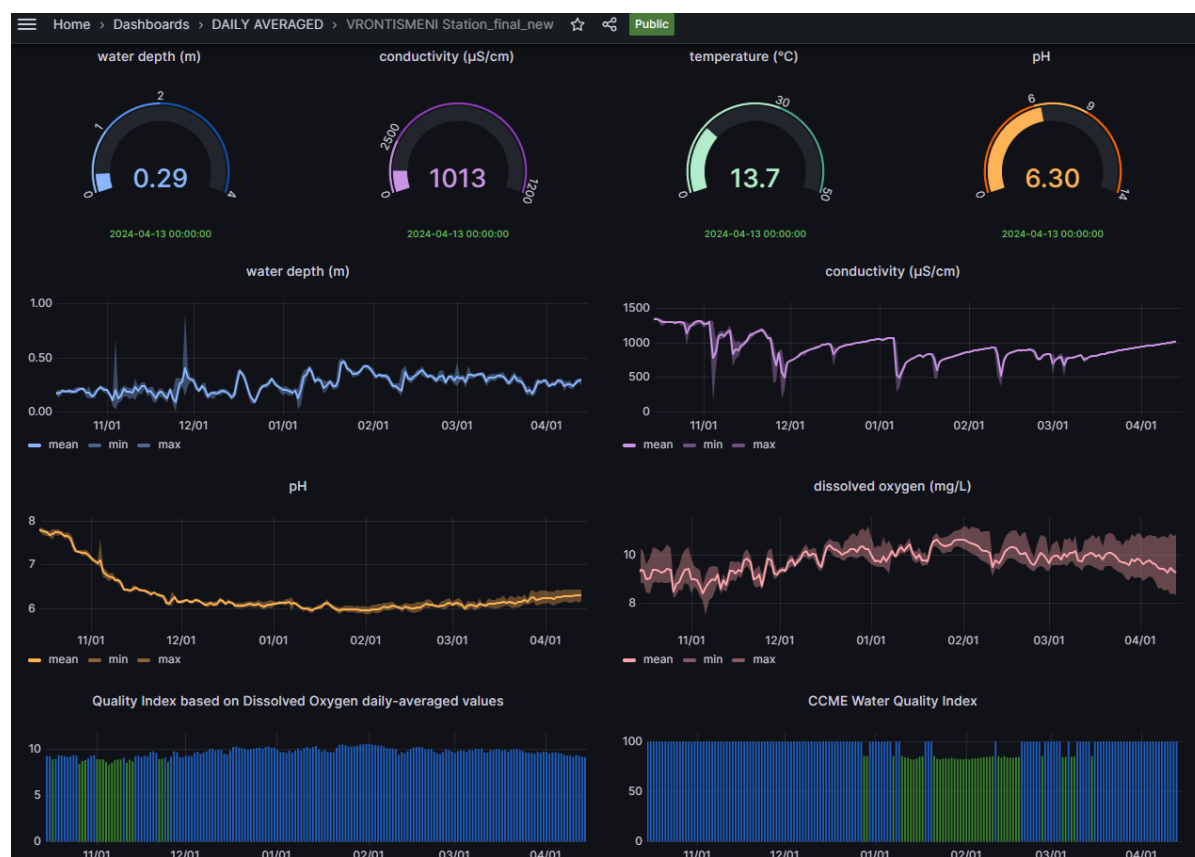
Εικόνα 1: Πίνακας Ελέγχου (dashboard) σταθμού ‘Βροντισμένη’ με τα δεδομένα του τελευταίου εξαμήνου

Οι μετρήσεις (Εικόνα 1), έδειξαν μικρές αυξήσεις στην στάθμη των υδάτων που δεν ξεπέρασαν το 1 m βάθος, ενώ η ποιοτική κατάσταση του νερού με βάση τους δείκτες διαλυμένου οξυγόνου και CCME<sup>1</sup> ήταν από καλή ως υψηλή σε όλη την διάρκεια του εξαμήνου.

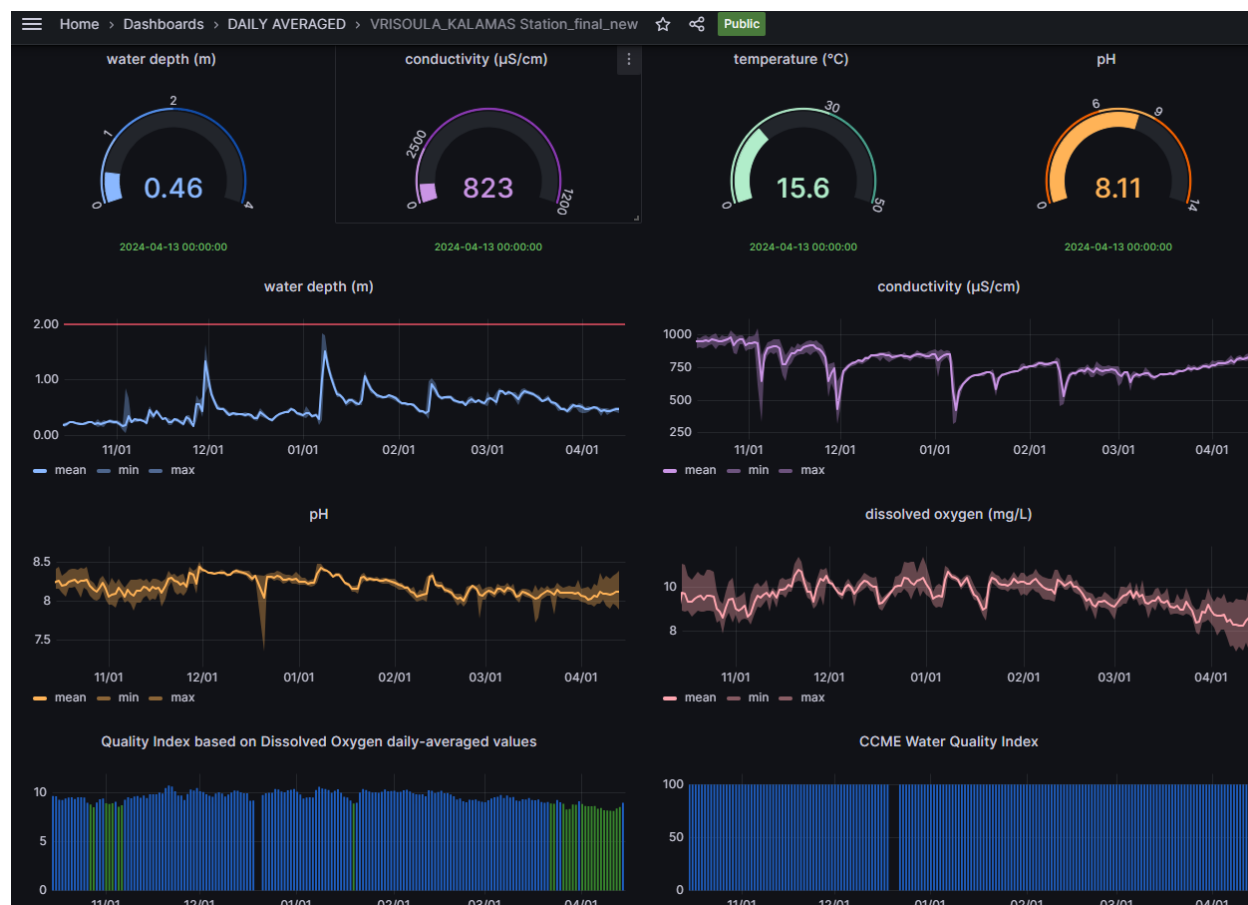
Προχωρώντας προς τα κατάντη, συναντάμε τον σταθμό ‘Βρυσούλα’ όπου παρατηρήθηκαν αρκετά υψηλές τιμές στάθμης που άγγιζαν τα 2 m βάθος νερού τον Νοέμβριο του 2023 και τον Ιανουάριο του 2024. Ως προς την ποιότητα των υδάτων με βάση τους 2 δείκτες των αυτόματων σταθμών, καταγράφηκαν τιμές που υποδεικνύουν καλή και υψηλή ποιοτική κατάσταση σε όλη την διάρκεια του εξαμήνου (Εικόνα 2).

**Εικόνα 2:** Πίνακας Ελέγχου (dashboard) σταθμού ‘Βρυσούλα’ με τα δεδομένα του τελευταίου εξαμήνου

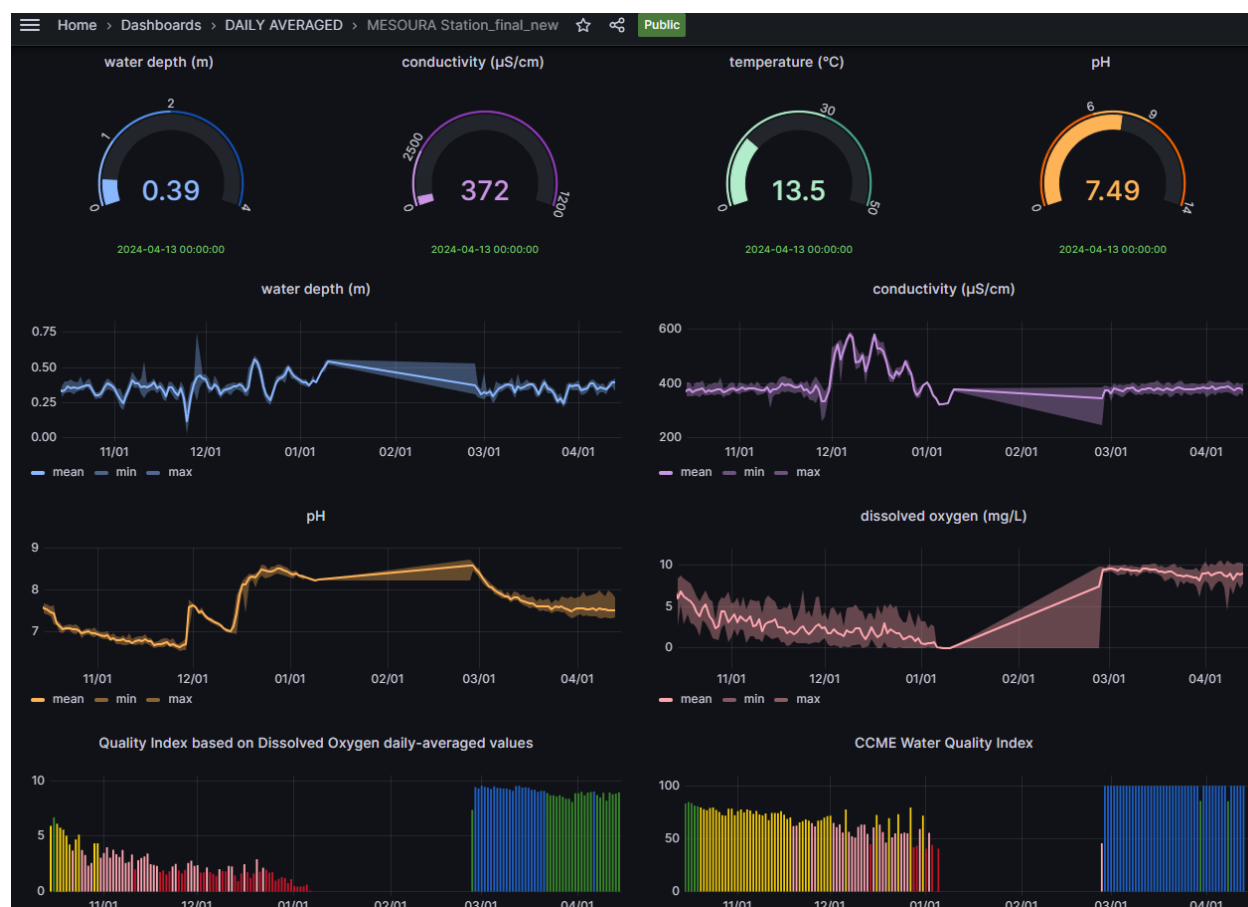
Στον Λούρο έχουν εγκατασταθεί άλλοι 3 σταθμοί παρακολούθησης. Ο πρώτος ξεκινώντας από τα ανάντη-ορεινά της λεκάνης απορροής είναι ο σταθμός ‘Μεσούρα’, ο οποίος λειτούργησε ικανοποιητικά μέχρι τον Ιανουάριο του 2024, έπειτα υπέστη βλάβη που αποκαταστάθηκε τον Φεβρουάριο του 2024 και έκτοτε λειτουργεί ανελλιπώς.

Η στάθμη του νερού στην συγκεκριμένη θέση δεν ανέβηκε σημαντικά το τελευταίο εξάμηνο (διατηρήθηκε σε επίπεδα μικρότερα του 1 m βάθους) ενώ παρατηρήθηκαν τιμές των δεικτών διαλυμένου οξυγόνου και CCME που υποδεικνύουν ποιοτική υποβάθμιση των υδάτων μέχρι τον Ιανουάριο του 2024 (Εικόνα 3). Η κατάσταση της ποιότητας των υδάτων μετά την αποκατάσταση λειτουργίας του σταθμού (Φεβρουάριος 2024) καταγράφεται ως καλή και υψηλή.

**Εικόνα 3:** Πίνακας Ελέγχου (dashboard) σταθμού ‘Μεσούρα’ με τα δεδομένα του τελευταίου εξαμήνου

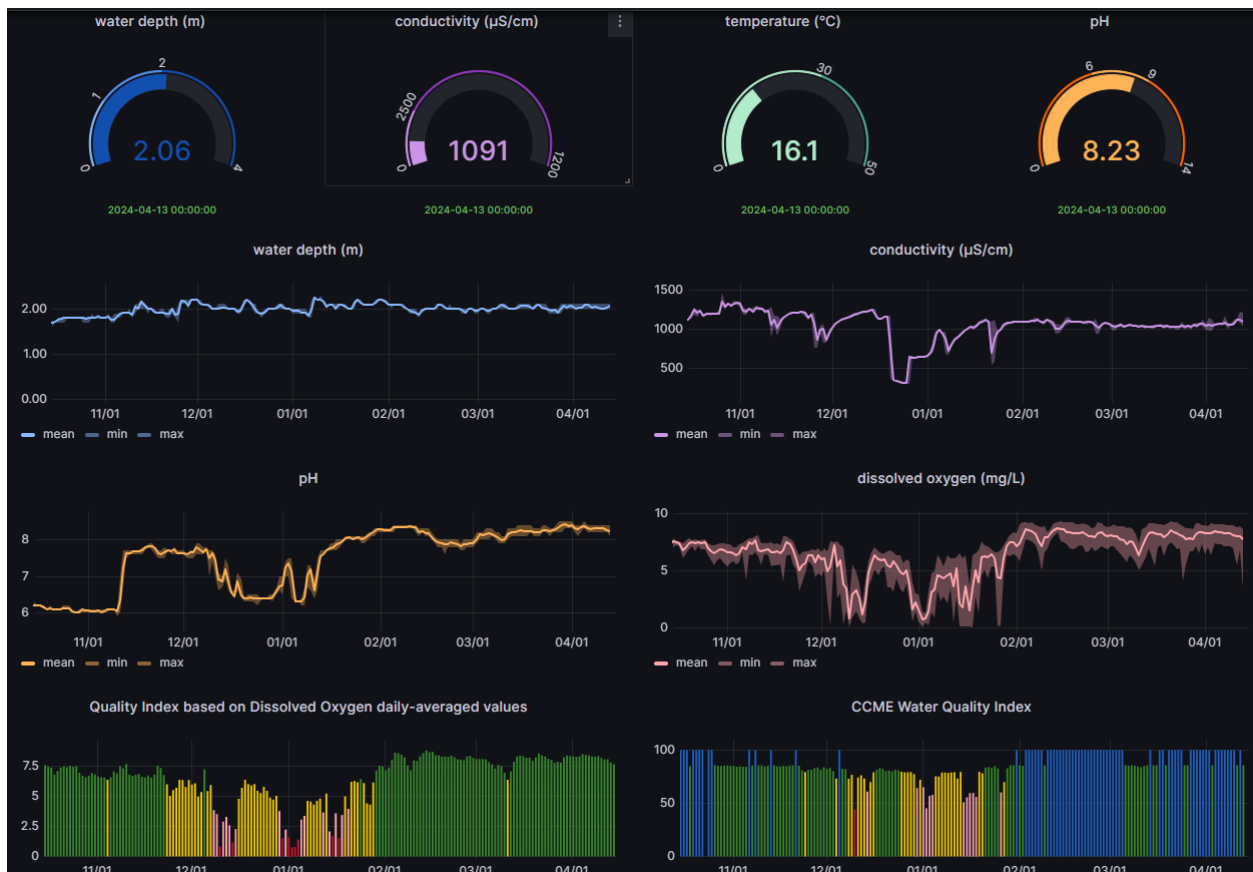
Ο τελευταίος σταθμός ‘Λούρος 1’ που βρίσκεται κοντά στις εκβολές του ποταμού, λειτούργησε πλήρως από την ημέρα της εγκατάστασης του μέχρι και σήμερα και υπέδειξε πολύ μικρές διακυμάνσεις της στάθμης των υδάτων στην συγκεκριμένη περίοδο. Επίσης παρατηρήθηκε ποιοτική υποβάθμιση των υδάτων με βάση τους δείκτες ποιότητας του σταθμού κατά την περίοδο Νοέμβριου 2023-Ιανουάριου 2024 (Εικόνα 5), γεγονός που είναι σε συμφωνία και με τις αντίστοιχες παρατηρήσεις στον σταθμό ‘Μεσούρα’.

**Εικόνα 5:** Πίνακας Ελέγχου (dashboard) σταθμού ‘Λούρος 1’ με τα δεδομένα του τελευταίου εξαμήνου

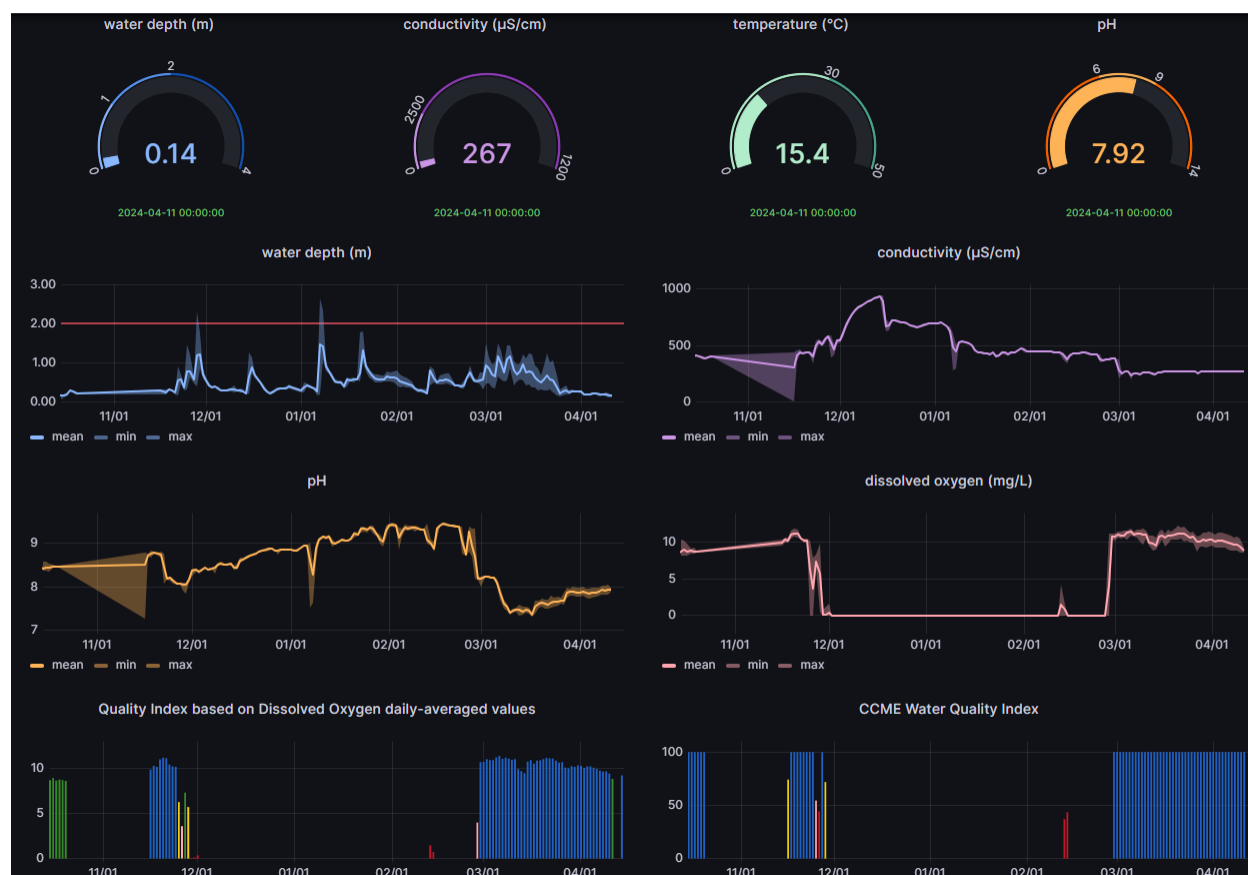
Στον Άραχο υπάρχουν 4 σταθμοί παρακολούθησης με τον πρώτο να παίρνει το όνομά του από τη Γέφυρα Μπαλντούμα στην οποία είναι εγκαταστημένος, στα ανάντη-ορεινά τμήματα του ποταμού. Ο σταθμός αυτός λειτούργησε πλήρως κατά το τελευταίο εξάμηνο με εξαίρεση το διάστημα 20 Οκτωβρίου – 16 Νοεμβρίου 2023, που σταμάτησε λόγω βλάβης. Επίσης, ένα πρόβλημα που παρατηρήθηκε στην λειτουργία του αισθητήρα διαλυμένου οξυγόνου αποκαταστάθηκε τον Φεβρουάριο του 2024.

Ο σταθμός υπέδειξε 2 γεγονότα μεγάλης ανόδου της στάθμης σε βάθη της τάξεως άνω των 2 m, χωρίς όμως να υπάρξει κίνδυνος πλημμύρας, ενώ η ποιότητα των υδάτων κυμάνθηκε σε σχετικά καλά επίπεδα στο διάστημα που λειτουργούσαν όλοι οι αισθητήρες του σταθμού, με εξαίρεση κάποιες λίγες τιμές που κατέδειξαν παροδική ποιοτική υποβάθμιση τον Νοέμβριο του 2023 και τον Φεβρουάριο του 2024 (Εικόνα 6).

**Εικόνα 6:** Πίνακας Ελέγχου (dashboard) σταθμού 'Γέφυρα Μπαλντούμα' με τα δεδομένα του τελευταίου εξαμήνου

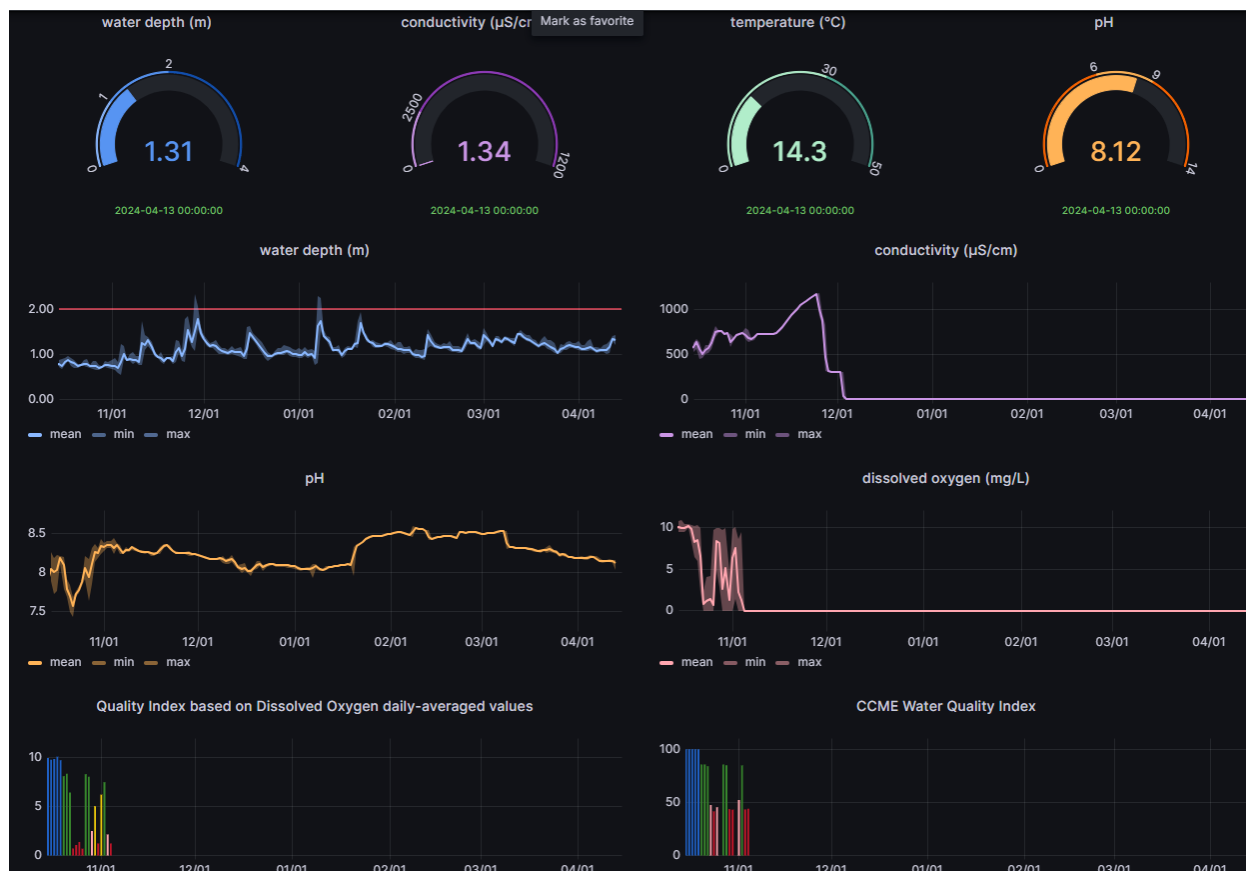
Ο επόμενος σταθμός προς τα κατάντη του ποταμού είναι αυτός στη Γέφυρα Τζαρή, ο οποίος λειτούργησε ικανοποιητικά όλο το εξάμηνο με εξαίρεση τους αισθητήρες διαλυμένου οξυγόνου και ηλεκτρικής αγωγιμότητας που σταμάτησαν να καταγράφουν τιμές από τον Δεκέμβριο του 2023, πιθανότατα λόγω κάλυψής τους με φερτά υλικά (άμμο, χαλίκια, κτλ.) του ποταμού (Εικόνα 7). Η συγκεκριμένη βλάβη θα

Στο ίδιο διάστημα καταγράφηκαν 2 γεγονότα βροχής που έδωσαν άνοδο στάθμης και βάθη μεγαλύτερα των 2 m (τον Νοέμβριο του 2023 και τον Ιανουάριο του 2024).

**Εικόνα 7:** Πίνακας Ελέγχου (dashboard) σταθμού ‘Γέφυρα Τζαρή’ με τα δεδομένα του τελευταίου εξαμήνου

αποκατασταθεί εντός του Απριλίου 2024, εφόσον η στάθμη των υδάτων επιτρέψει την προσέγγιση του σημείου από την ομάδα έργου.

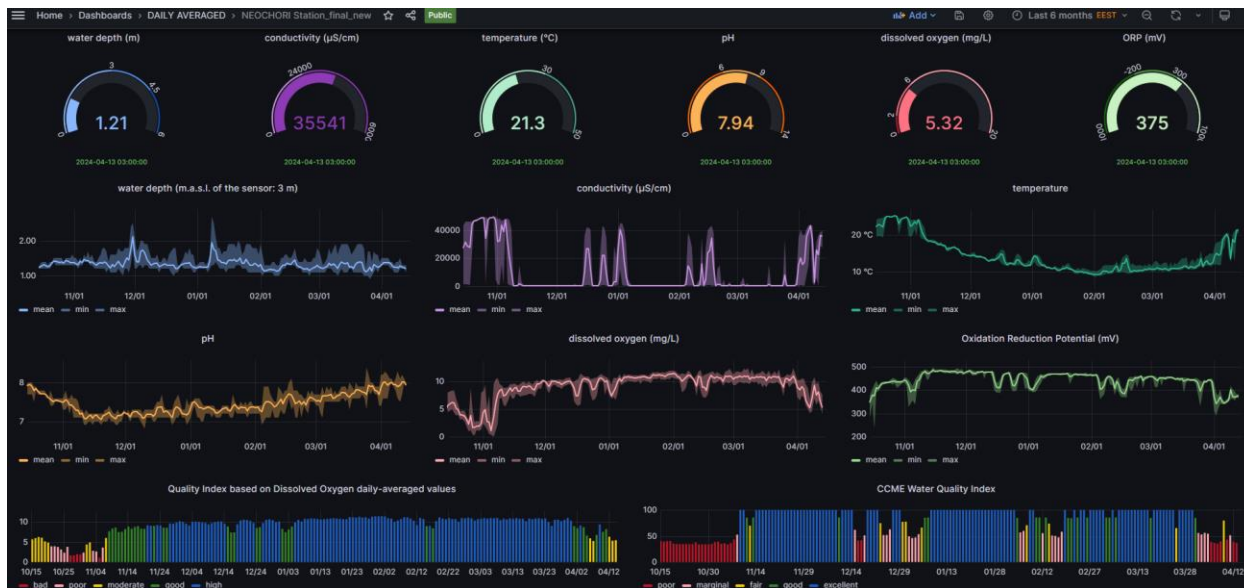
Ο τελευταίος σταθμός του Αράχθου βρίσκεται στον οικισμό Νεοχώρι κοντά στις εκβολές του ποταμού και επηρεάζεται από την λιμνοθάλασσα του Αμβρακικού όπως επίσης και από το φράγμα Πουρναρίου. Ο σταθμός αυτός λειτούργησε πλήρως όλο το εξάμηνο και έδειξε πολλές διακυμάνσεις της στάθμης λόγω της λειτουργίας του φράγματος αλλά σχετικά μικρές σε βάθος (μικρότερες από 2m) γεγονός που δεν υποδεικνύει κίνδυνο πλημμύρας.

Ως προς τον ποιότητα των υδάτων, αυτή κυμάνθηκε σε ικανοποιητικά επίπεδα κατά το μεγαλύτερο διάστημα του εξαμήνου με εξαίρεση τον Οκτώβριο του 2023 και κάποιες μεμονωμένες ημέρες τον

Ιανουάριο, Φεβρουάριο και Απρίλιο του 2024, όπου υπήρξε περιορισμένη ποσότητα γλυκού νερού στο σημείο αυτό του ποταμού (Εικόνα 8).

**Εικόνα 8:** Πίνακας Ελέγχου (dashboard) σταθμού ‘Νεοχώρι’ με τα δεδομένα του τελευταίου εξαμήνου
